## PONTI STRADALI AD ARCO IN MURATURA

### VERIFICHE DI SICUREZZA MEDIANTE L'APPROCCIO PARAMETRICO PER MACRO-ELEMENTI

## IL PONTE STRADALE SUL TORRENTE DOLO

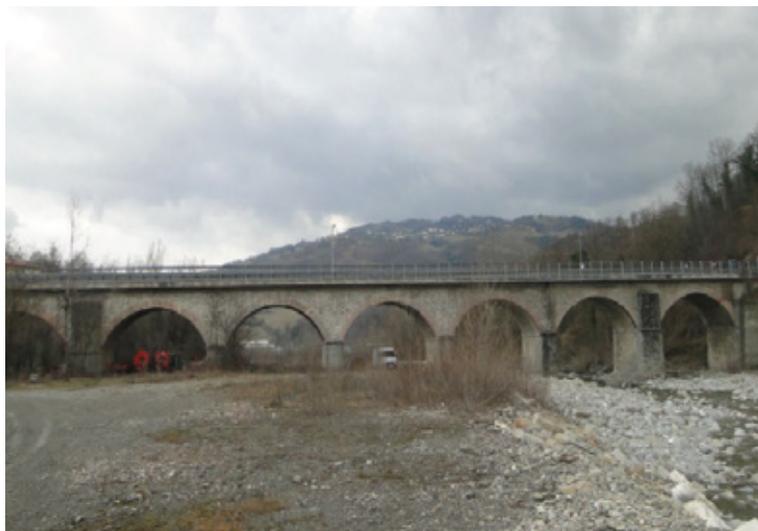
Il ponte è sito in Località "Ponte Dolo", nel Comune di Toano (RE), ed è costituito da 7 archi in muratura caratterizzati da una luce media di 11.80m, freccia media di 3.80m e spessore 0.75m (figura 2).

Le pile, anch'esse in muratura, sono caratterizzate da altezza variabile da 2.25m a 4.50m fuori terra; il loro spessore varia da 2.30m circa (pile centrali allineamenti n. 3, 4, 5 e 6) a 3.30m circa (pile esterne allineamenti n. 2 e 7).
